Stationaire blussystemen: werken ze wel zo goed als we denken?

Op 13 juni 2022 brak brand uit in een magazijn voor aanmaakblokjes. Het magazijn was beveiligd met een lichtschuiminstallatie, die elke brand uit had moeten maken. Dat het toch misging leidde tot de vraag of brandblussystemen eigenlijk wel zo goed werken als we vaak denken?

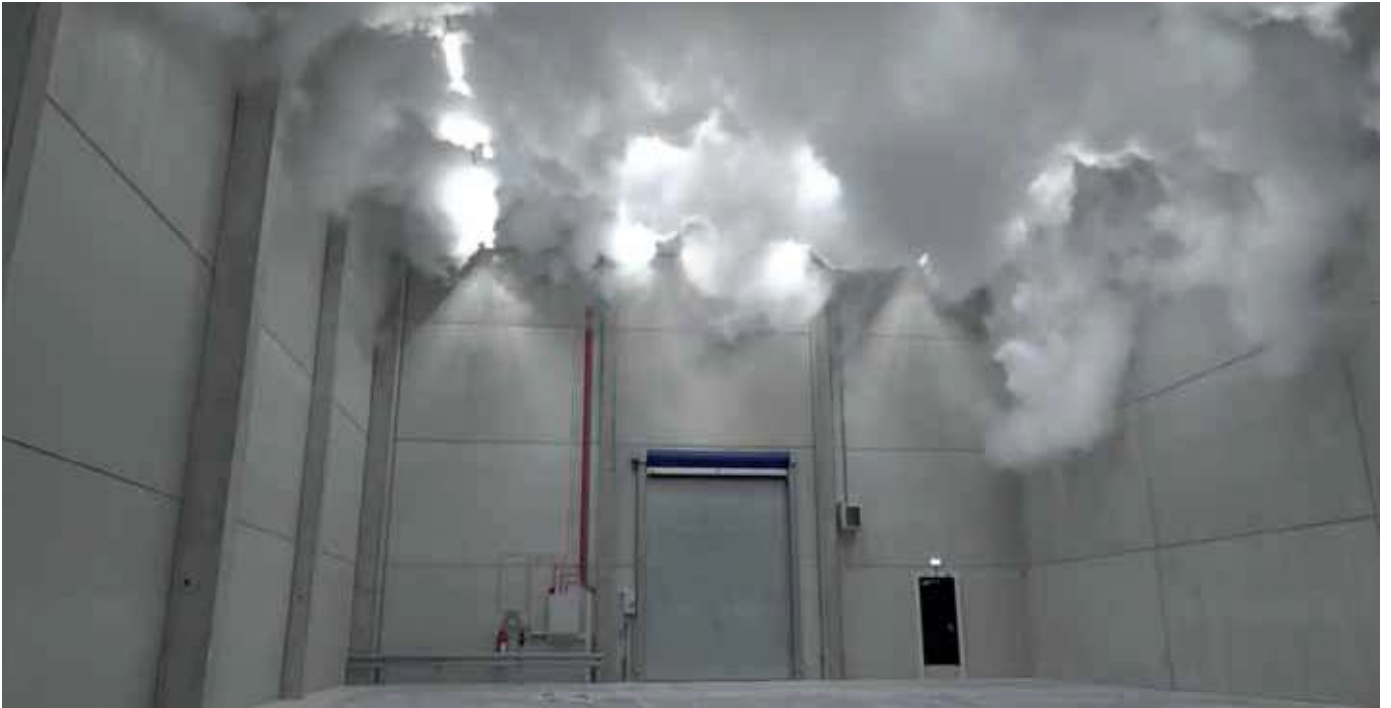
Een proefblussing met CO₂.
